■ Gewässerentwicklung

Renaturierung des Meerbachs bei Lorsch/Bergstraße

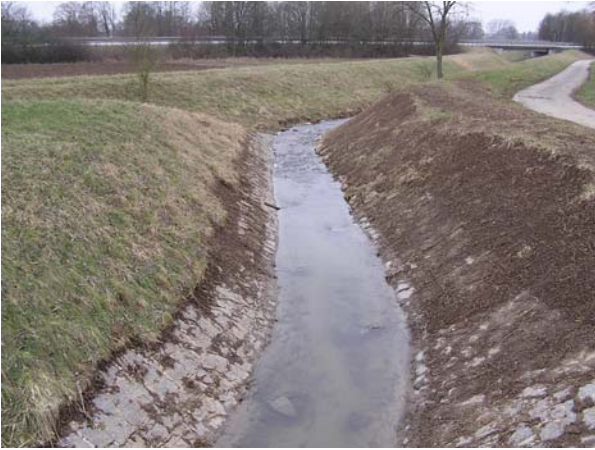
Der Höhenunterschied zwischen dem ca. 0,50 m höher liegenden Meerbach und dem von Südosten zufließenden Hambach wird in einer gepflasterten Sohlenrampe direkt vor der Meerbachmündung überwunden.

© Ulrich Androsch
Zustand vorher: Sohle und Böschung gepflastert

Die glatte Rampe (Schussrinne) wurde durch eine deutlich flachere raue Rampe ersetzt.

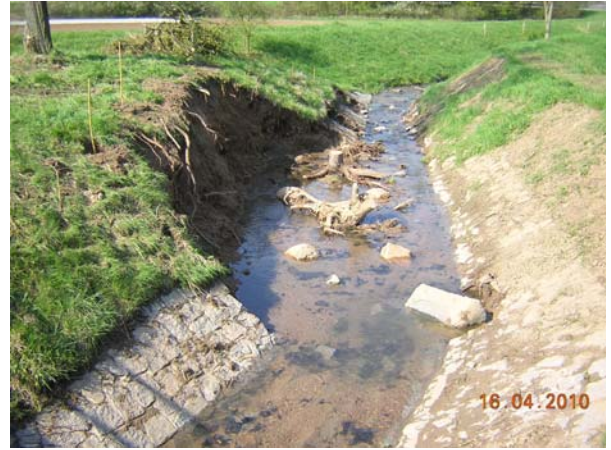
© Ulrich Androsch
Zustand nachher: Aufbruch und Entnahme des
Gewässer-verbaus links, Störelemente, Erosion.

Die vorhandene Ufer- und Sohlbefestigung wurde stellenweise aufgebrochen und entfernt. Die Gewässersohle wurde durch wechselseitiges Einsetzen von Störelementen so rau gestaltet, dass sich im Normalabfluss ein verlangsamtes und leicht mäandrierendes Fließbild einstellt. Weitere Störsteine und Wurzelstöcke (verankert)

wurden zur Bildung von mehr Strömungsdiversität und auch zur Gestaltung einer auf halber Strecke liegenden Ruhezone innerhalb der Rampe gesetzt. Vorsätzlich initialisierte Uferabbrüche und Pflanzungen von standortgerechtem Bewuchs regen den Bereich zur weiteren eigendynamischen Entwicklung an.

Die Maßnahme wurde im Dezember 2009 durchgeführt. Die Fließgeschwindigkeit bei Normalabfluss wurde stark reduziert, es entstanden sehr unterschiedliche Strömungsbereiche/-Zonen. Eine Erosion hat sich nach mehreren Hochwasserereignissen bislang nicht eingestellt. Gegebenenfalls sind vereinzelt Nacharbeiten im Rahmen der Gewässerunterhaltung erforderlich.
