**Stellungnahme zu den Bestandsdaten**

Betrifft: Twiste (444) ab 183, Wanderhindernis (ID) 13934

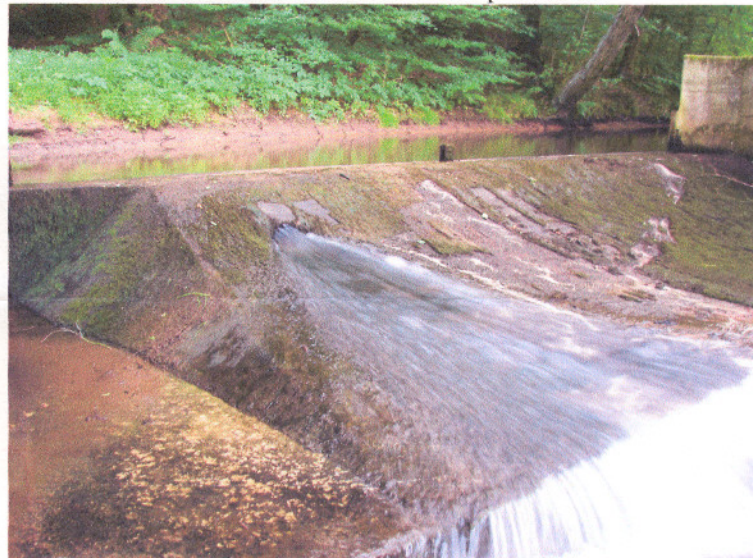
Im Wehrkörper befindet sich ein Rohr DN200, Oberkante-Rohr: 25cm unterhalb der Wehrkrone, also ständig von Wasser durchströmt. Dieses Rohr sorgt für den Mindestzufluss für die Twiste. Dort können sämtliche hier vorkommenden Fischarten das Wanderhindernis abwärts passieren.

Bild:  
Durchströmung des Wehrkörpers (ID 13934) am 03.06.2009, Rohr DN200, OK: 25cm unter Wehrkrone
