**Wasserrahmenrichtlinie**  
**Maßnahmen Gewässerstruktur**  
**Maßnahmenprogramm 2015-2021**

**Fulda - Mitte**  
**und angrenzende Bereiche**

Stand: 22.12.2015 Maßstab 1 : 50.000

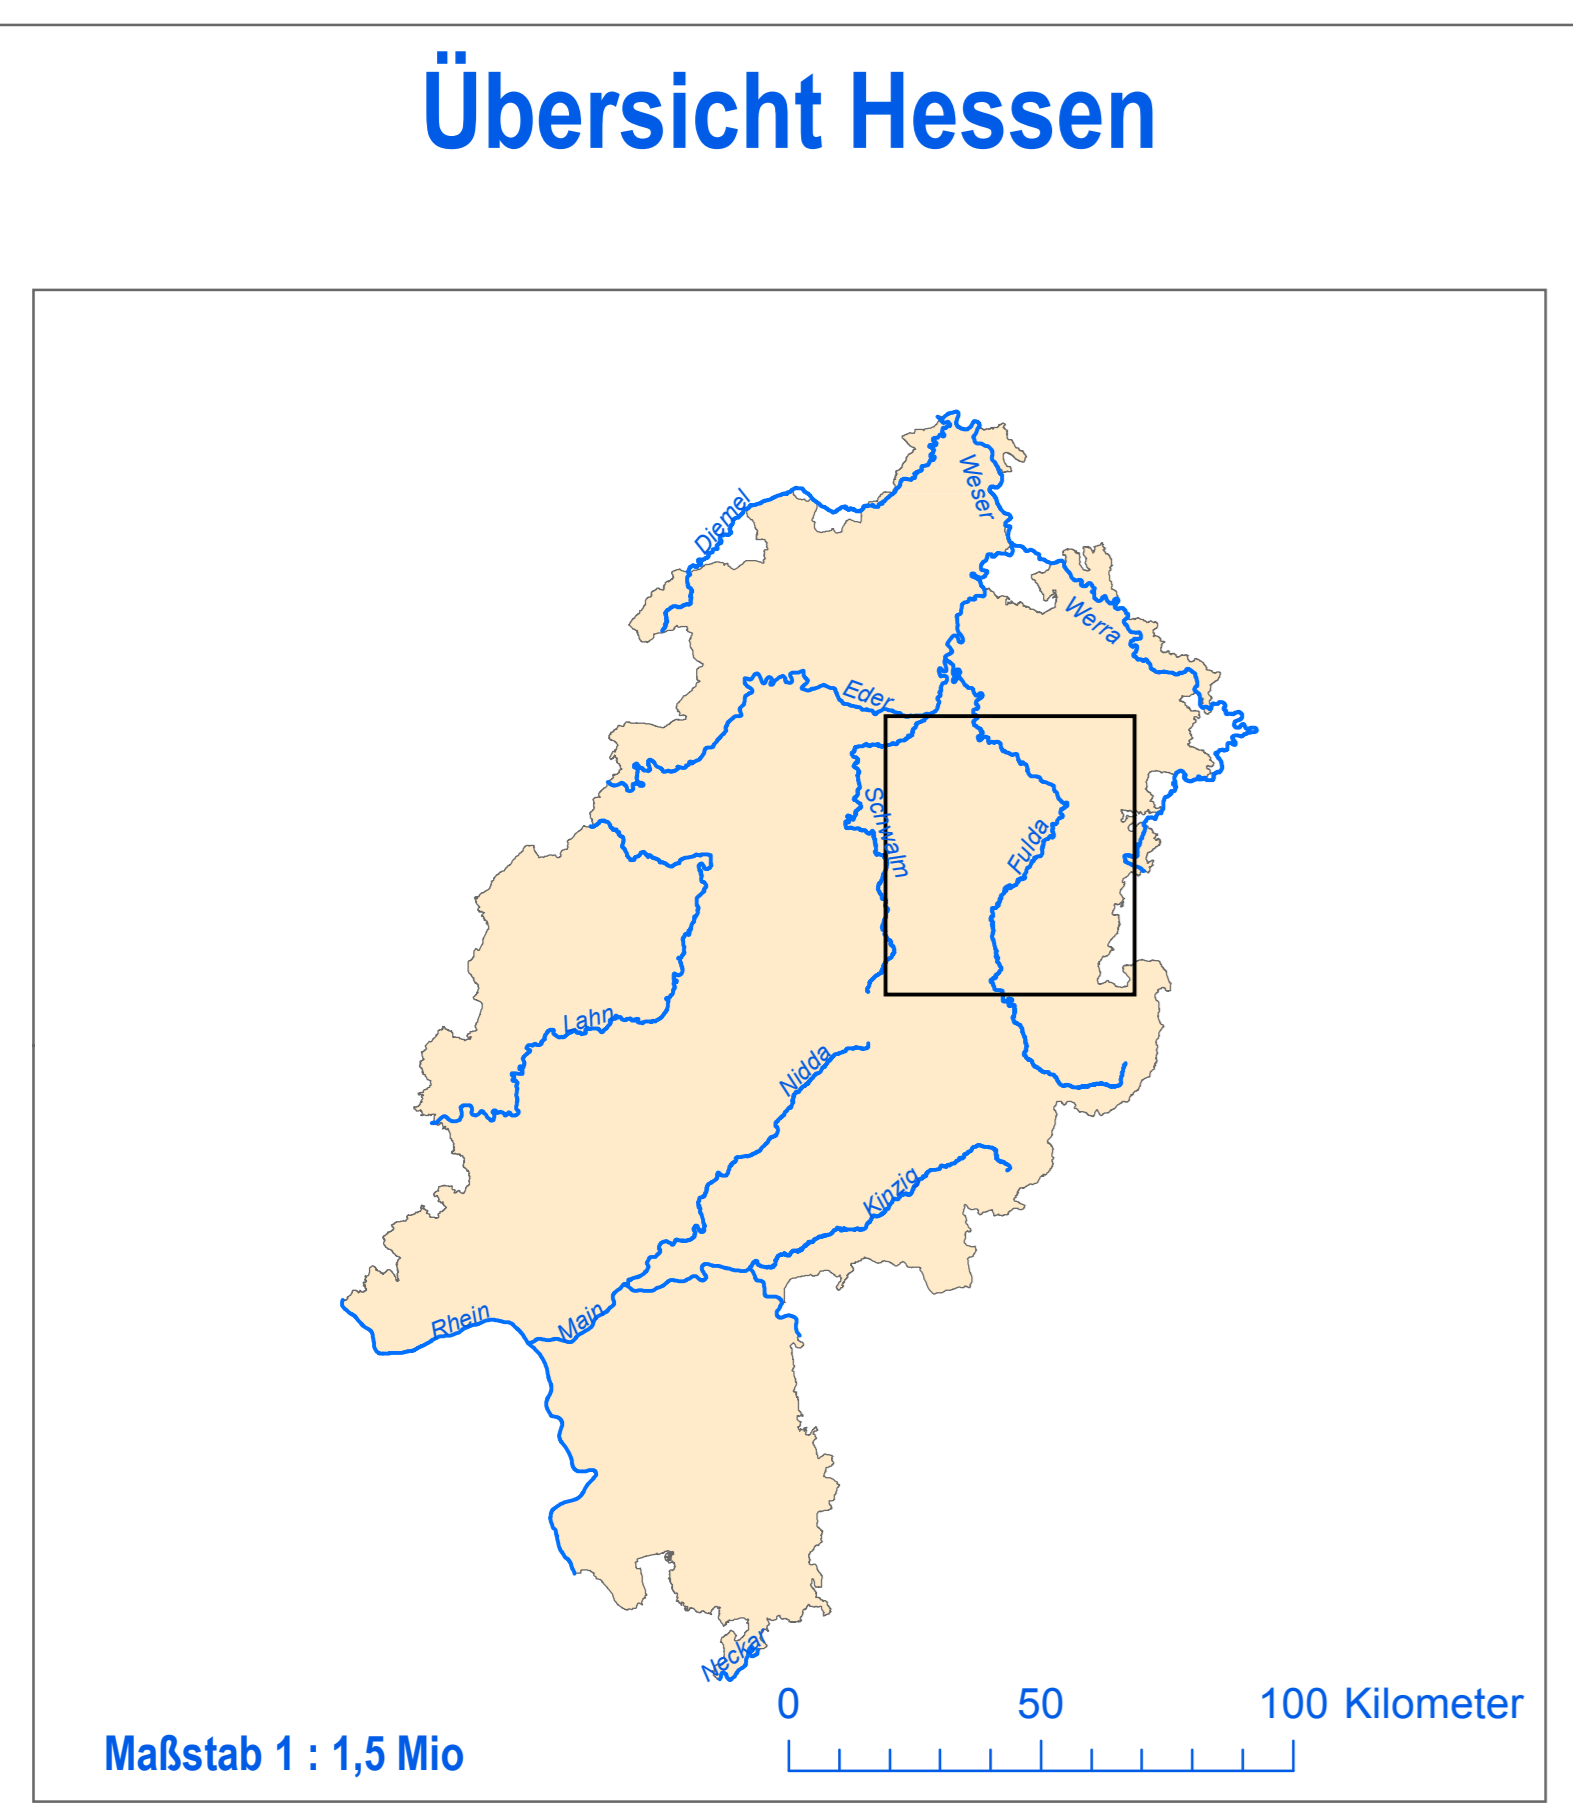
- M1: Bereitstellung von Flächen
- M2: Entwicklung naturnaher Gewässer
- M3: Herstellung linearer Durchgängigkeit
- M4: ökologisch verträgliche Abflussregulierung
- M5: Förderung natürlicher Rückhalt
- M6: Maßnahmen an Bundeswasserstraßen
- bereits umgesetzte Maßnahmen (ggf. nur erforderliche Teilstrecke umgesetzt)

- + Wanderhindernis (unpassierbar / weitgehend unpassierbar)
- + Umzugestaltendes Wanderhindernis - Einzelverortung
- + Wanderhindernis - Einzelverortung (Umgestaltung bereits umgesetzt)
- Stationierung/Kilometrierung (Abstand: 1km)
- Gemeindegrenze
- Kreisgrenze
- Landesgrenze
- Wasserkörper, Wk.-Nr., Wk.-Name
