**Wasserrahmenrichtlinie**

**Maßnahmen Gewässerstruktur**

**Maßnahmenprogramm 2015-2021**

**Fulda - Süd**

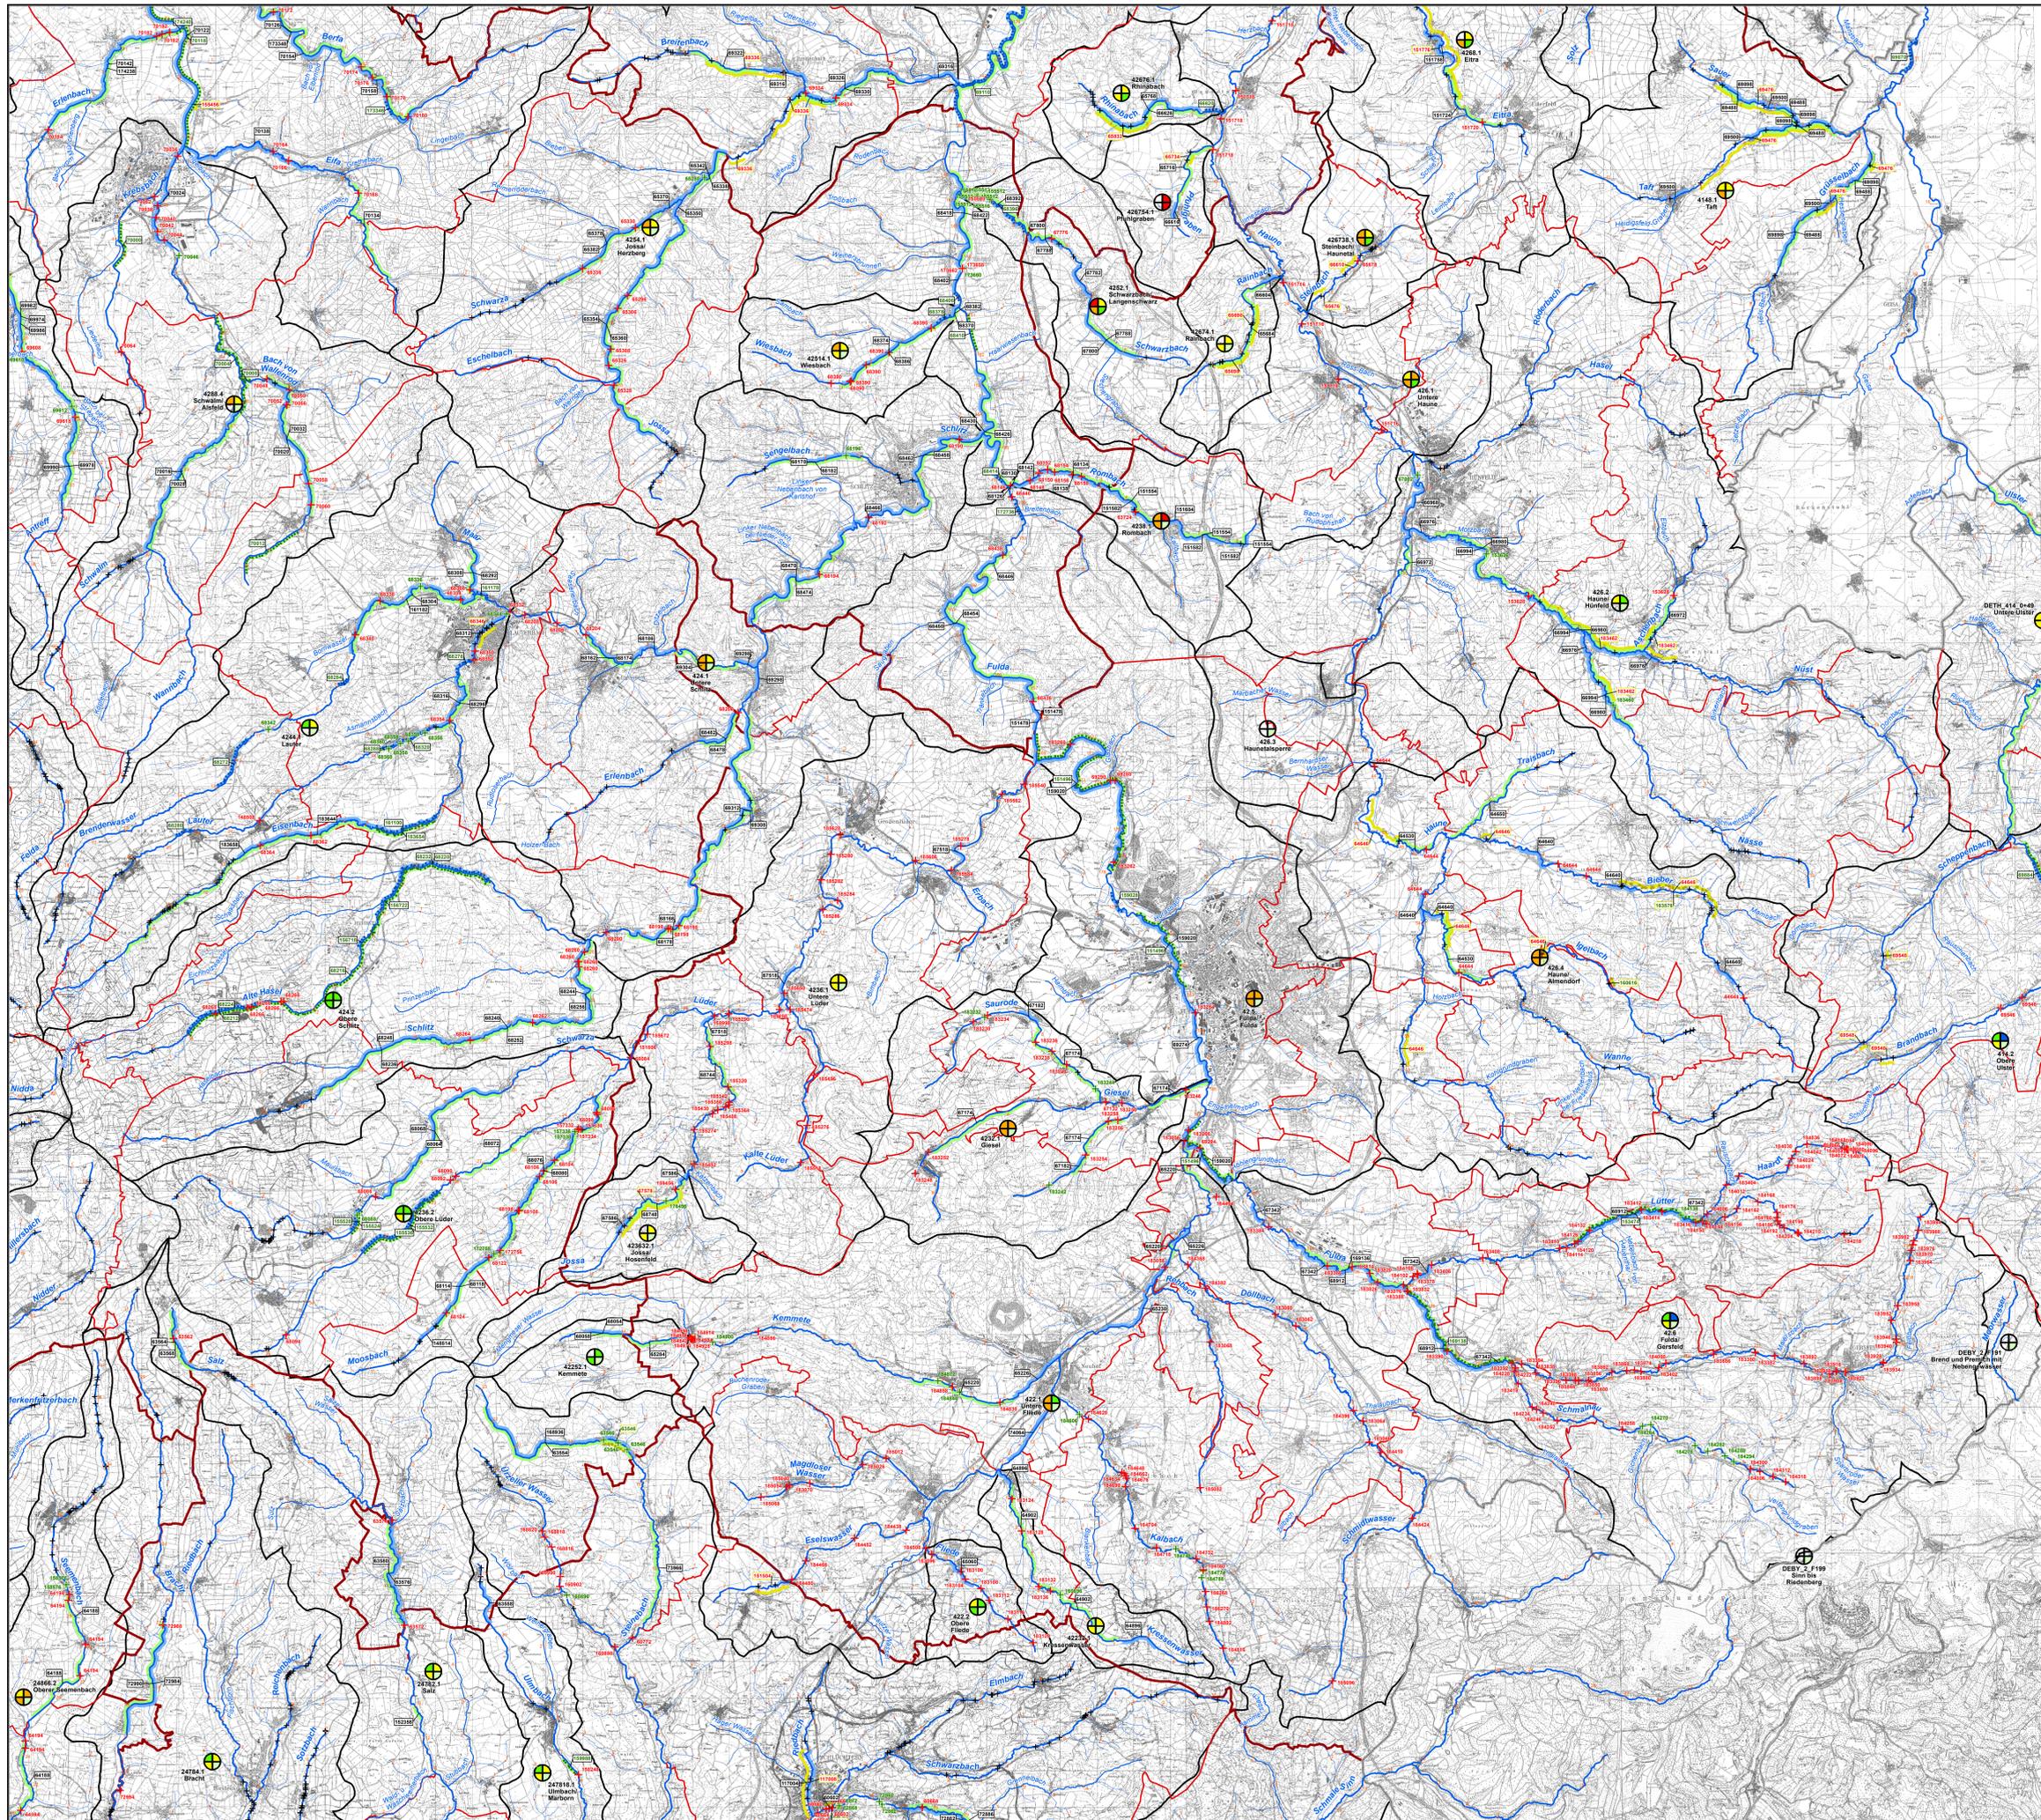
- Auswahlstrecke für Maßnahmengruppen\***
- M1: Bereitstellung von Flächen
  - M2: Entwicklung naturnaher Gewässer
  - M3: Herstellung linearer Durchgängigkeit
  - M4: ökologisch verträgliche Abflussregulierung
  - M5: Förderung natürlicher Rückhalt
  - M6: Maßnahmen an Bundeswasserstraßen
  - - - bereits umgesetzte Maßnahmen (ggf. nur erforderliche Teilstrecke umgesetzt)

\* Der festgelegte notwendige Maßnahmenumfang sollte innerhalb dieser Strecken umgesetzt werden. Die Strecken sind zugunsten einer gewissen Flexibilität/Ausweichmöglichkeit bei der konkreteren Planung der Maßnahmen in der Regel deutlich länger (z. T. um den Faktor 3 und mehr) als deren notwendiger Mindestumfang.

- Wanderhindernisse**
- + Wanderhindernis (unpassierbar / weitgehend unpassierbar)
  - + Umzugestaltetes Wanderhindernis - Einzelverortung
  - + Wanderhindernis - Einzelverortung (Umgestaltung bereits umgesetzt)

- Beschriftung Maßnahmen**
- Maßnahmenbänder**
- 50458 Maßnahmen-ID (Maßnahmengruppen 1, 2, 4, 5, 6)
  - 50430 Maßnahmen-ID (Maßnahmengruppe 3)
  - 50478 Maßnahmen-ID (Gruppen 1, 2, 4, 5, 6), bereits umgesetzt
  - 50478 Maßnahmen-ID (Gruppe 3), bereits umgesetzt

- Umzugestaltetes Wanderhindernis - Einzelverortung**
- 69430 Maßnahmen-ID (Maßnahmengruppe 3)
  - 69430 Maßnahmen-ID (Gruppe 3), Umgestaltung bereits umgesetzt

- Anmerkung: Hinter einer Maßnahmen-ID können sich mehrere Einzelmaßnahmen aus derselben Maßnahmen-ID befinden.
- Stationierung/Kilometrierung (Abstand: 1km)
  - Gemeindegrenze
  - Landesgrenze
  - Kreisgrenze
  - Wasserkörper, Wk.-Nr., Wk.-Name
